Avariiline auto jälle uueks

Autoõnnetusse sattunud Saabist tehti remonditöökojas lühikese aja jooksul pea uus auto, Tehnotrend käis seda jälgimas.

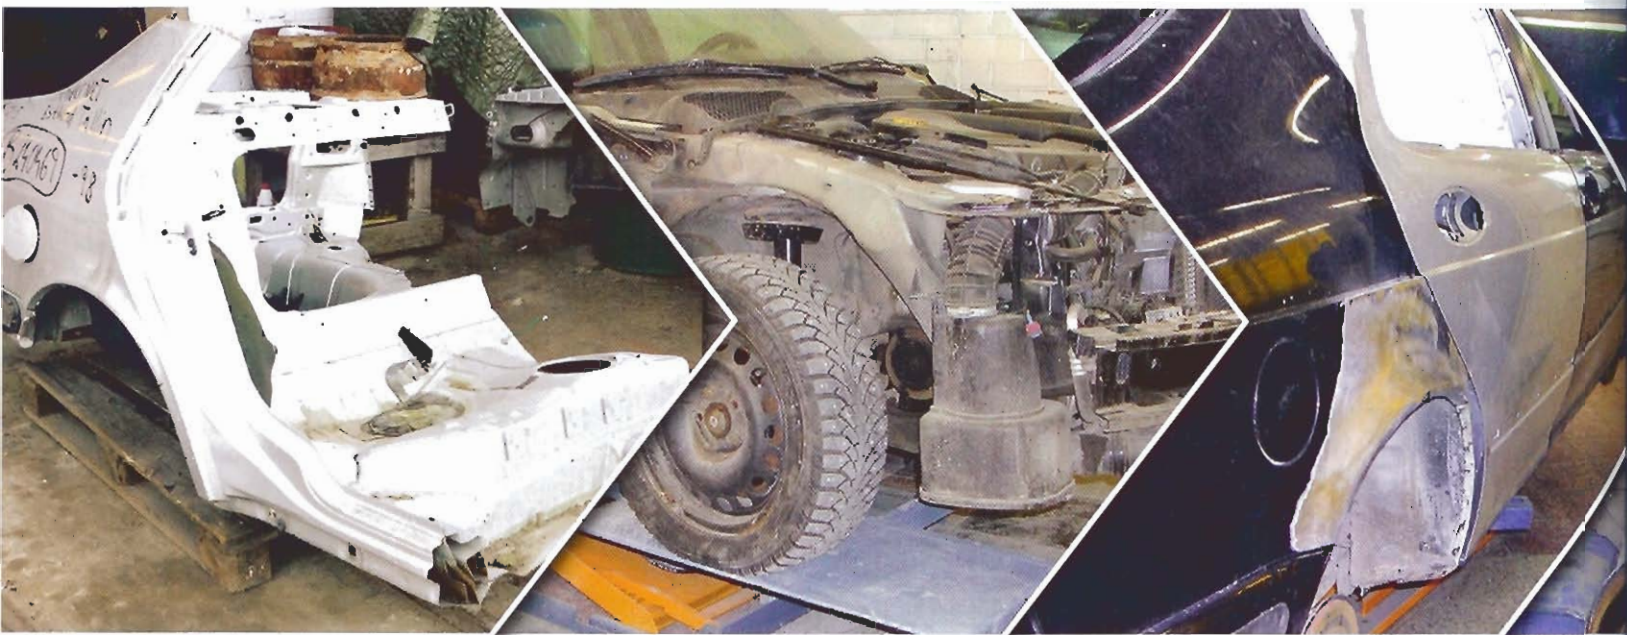
Toorik, kust saadi auto tagaosale vajalikud osad.

Haljas Saabi esiosa, kuhu pannakse uus tiib ja kapott.

Uus tagauks ja asendatud tagatiiva osa on autoga üheks saanud.

Esmalt taastati kere kuju ehk venitati vigastatud osa välja, mis tähendab, et esimesed mittevigastatud punktid venitatakse mõõtu, et nad klapiksid kere joontega. Seejärel vahetati välja välimised vigastatud detailid.

Alguses oli autol ette nähtud terve tagatiiva vahetus, kuid plekksepp avastas töö käigus, et seda pole siiski vaja, ja vahetas tiiva vaid vigastuste ulatuses. Saabi tagatiiva osa asendamine oli väga suur mõõtmine, sest eemaldatud osa tuli asendada millimeetri pealt samasugusega ja seda kolmes

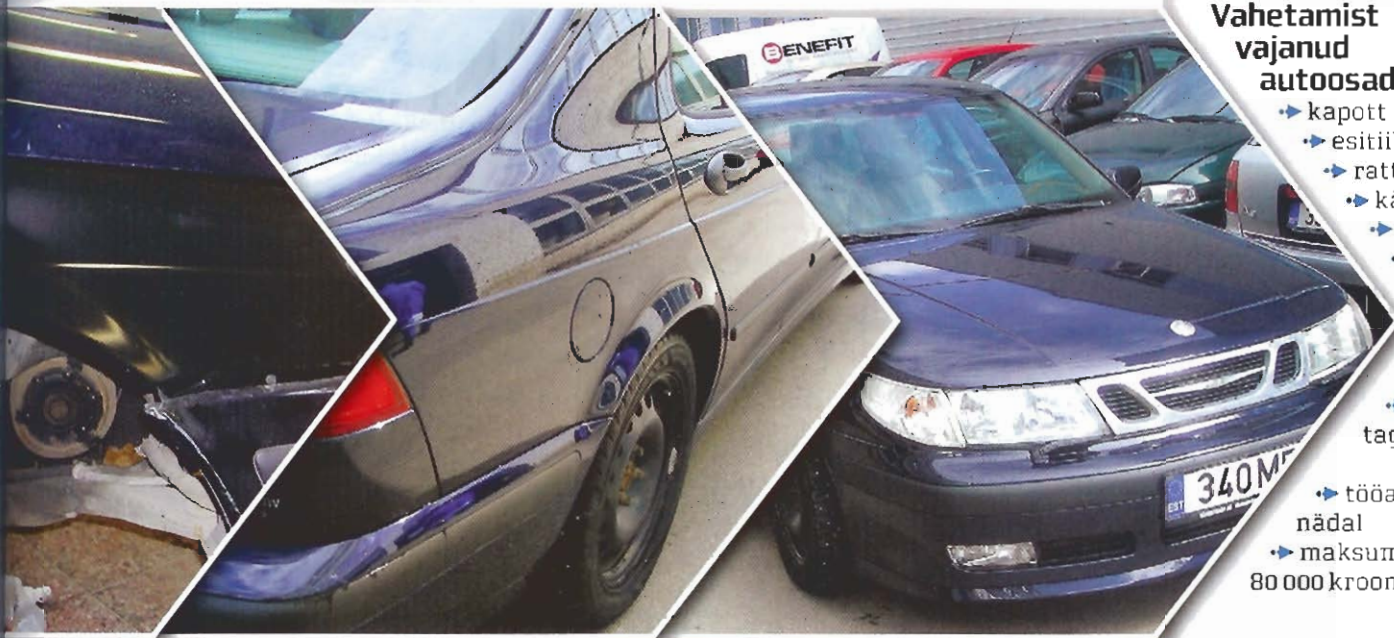
Uus esitiib ja asendatud
sillaosad.

Auto on värvitud ja terve ning näeb välja nagu
uus, seda nii eest kui ka tagant.

Siis auto krunditi, siluti allesjäänud ebatasasused pahtliga ning seejärel värviti ja lakiti. Vahepeal lasti suruõhuga karpi sisse ka korrosioonitõrjevaha, mis kleepus pinna külge ning hiljem hangus ja jättis pinnale kilekihi. See ei luba keevituspinnalet niiskust ega roostet.
